Projectista: Alba Pagès Tost
Director: Mireia Bosch Prat
Convocatòria: Abril 2015

1. INTRODUCCIÓ

El present projecte consisteix en la rehabilitació de l'antic escorxador modernista projectat al 1905 en el municipi d'Igualada. La ciutat puntera en la indústria de teixits a finals del segle XIX, presenta actualment un paisatge arquitectònic desolador. La forta riquesa econòmica de la burgesia de finals de segle va promoure l'arquitectura modernista en fàbriques, la internalització dels sector tèxtil i l'evolució tecnològica ha produït que la majoria dels edificis caiguin en desús.

L'escorxador esdevé una de les obres modernistes més destacades de tota la ciutat, la degradació i l'ús inadequat al que es destina el conjunt de naus actualment, han impulsat a la realització d'aquest projecte. L'objectiu és rehabilitar i consolidar l'edificació per destinar-lo a nous equipaments culturals municipals.

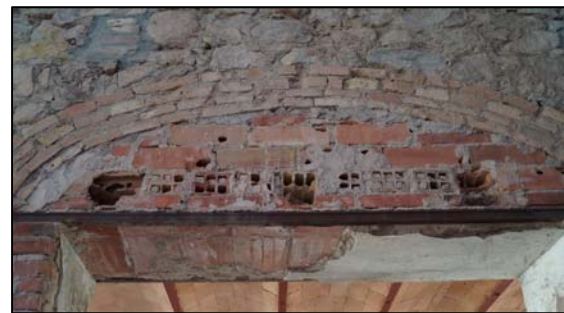
Les parets interior presenten un estat força degradat i una combinació de diferents tècniques constructives deixen petjades de les modificacions que han tingut els revestiments a durant el pas del temps. La rehabilitació de l'estructura realitzada al 2007 han deixat malmeses les parets interior mostrant signes de la col·locació d'asnelles (imatge 13).

Imatge 13. Barreja de materials i criteris en les actuacions realitzades durant el pas del temps.

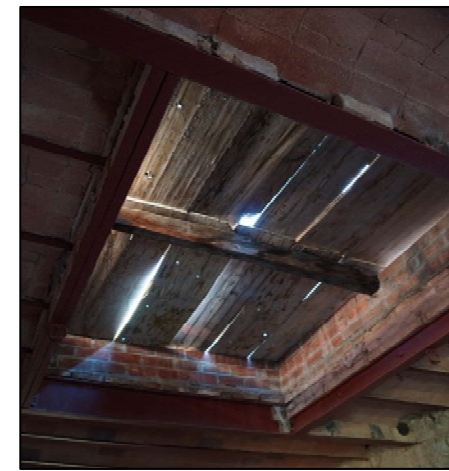
Dels dos cossos de ventilació de la nau només en trobem un, a la sala adjacent a la nau central trobem una obertura en el forjat on anteriorment s'hi havia ubicat aquest cos elevat. La brutícia que encara esta permanent a l'inici del cos, i l'arquitecte encarregat de la rehabilitació del 2007 confirmen la col·locació d'una caldera a mitjans dels anys 60, això va provocar l'enderroc del cos per tal de efectuar les sortides de fum.

Imatge 16. Enderroc d'un dels cossos, col·locació provisional de taulons de fusta.

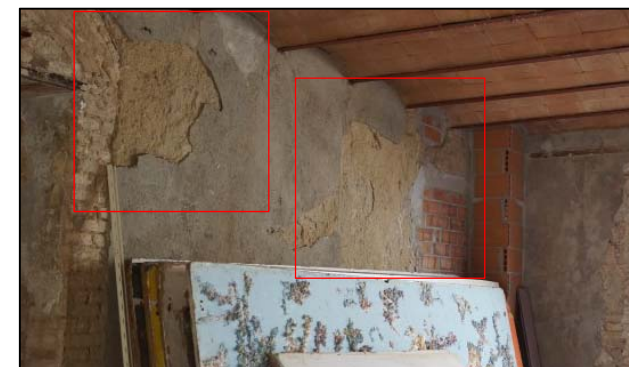
Imatge 18.

En el pas de carros l'estat dels revestiments és precari, es va aplicar una capa de morter en tot el conjunt (veure imatge 18), i actualment aquest acabat presenta desprendiments. Les portes que donen accés amb la nau lateral han estat tapiades (imatge 19).

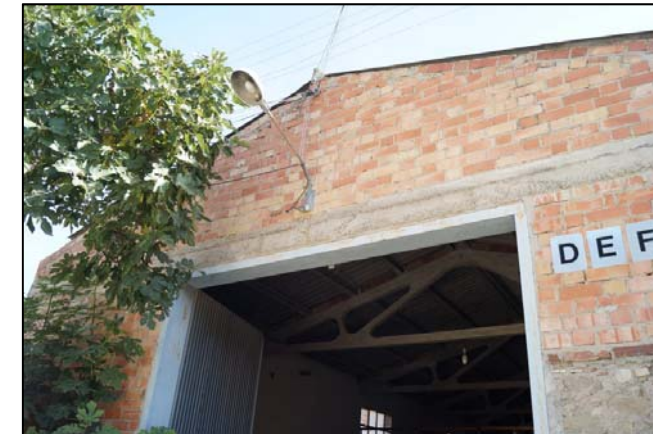
Imatge 23

Imatge 23, entrada el recinte de la brigada totalment reconvertit amb la ubicació d'una porta de 4 m d'altura per a l'accés de vehicles.

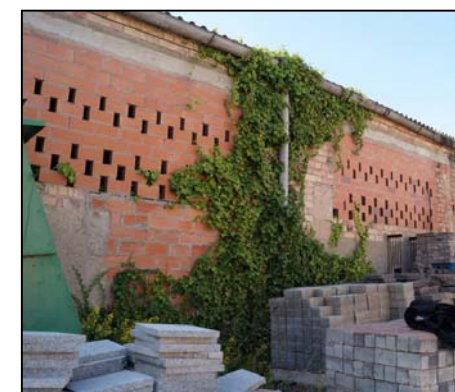
Imatge 25

La façana lateral nord-est presenta un estat degradat i abandonat originat per totes les modificacions que s'han realitzat en aquesta part del recinte; la creació de noves portes d'accés, tapiat de finestres (imatge 15) i modificacions en la coberta. Tot el conjunt mostra diverses característiques constructives i materials que denoten les intervencions realitzades durant la vida de l'escorxador.

Noves obertures a façana realitzades per la brigada per tal d'adaptar l'espai a les necessitats dels magatzems i tallers (imatge 25-26), a posterior s'han tapiat amb maons foradats. Les obertures restants s'han realitzat amb perfils prefabricats i vidres simples fixes, com a protecció a cops hi ha instal·lades barres corrugades a mode de barrots (imatge 26).

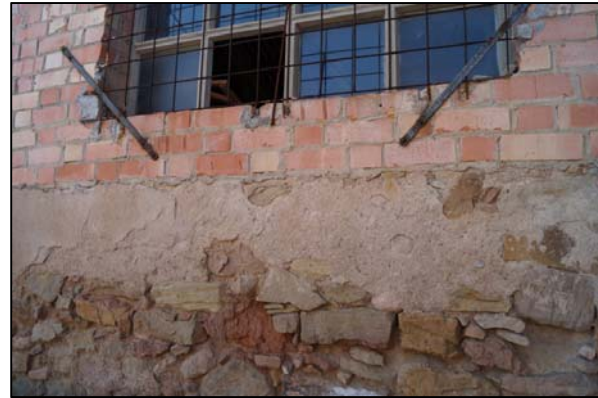
Imatge 27

Restes de les parets de càrrega originals ubicades en tot el perímetre inferior de la façana.

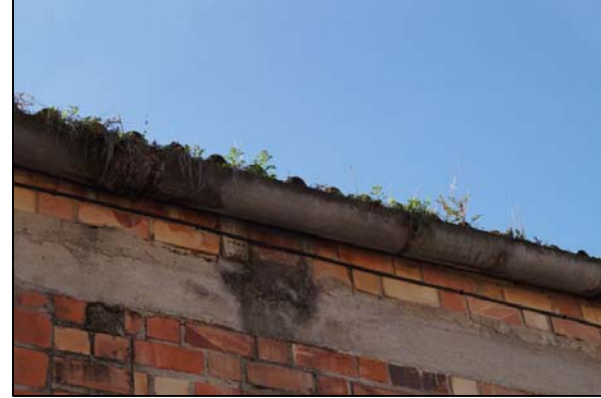
Imatge 28

Franja perimetral de formigó emprada per a encastar les encavallades de formigó prefabricat que van substituir l'estructura original.

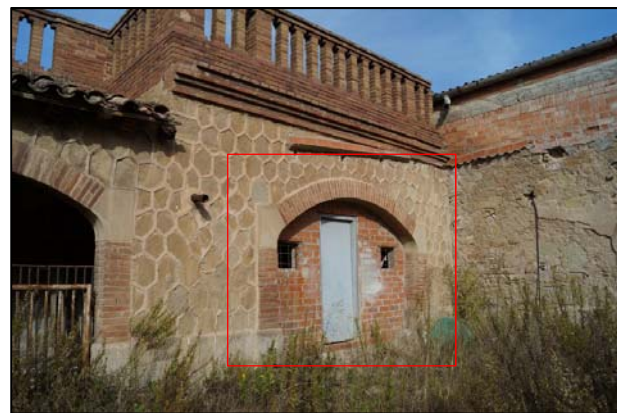
Imatge 29

Pas de carro tapiat que en un origen permetia la circulació al voltant de tot el recinte creant una circulació giratòria a l'escorxador (imatge 29). Homònim de la nau annexa (imatge 30).

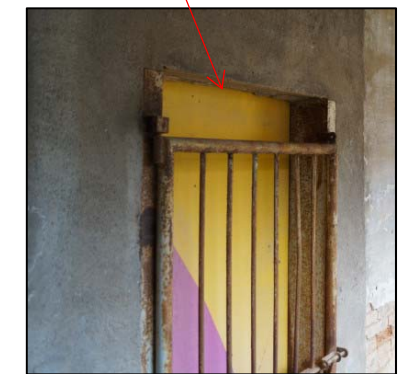
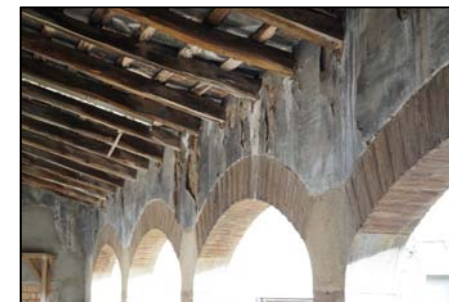
Imatge 33

Accessos tapiats que comuniquen la nau central amb la nau posterior i aquesta amb el pas de carros, el primer per tal de separar la rehabilitació efectuada al 2007 de la zona en desús i el segon efectuat per la brigada de carreteres.

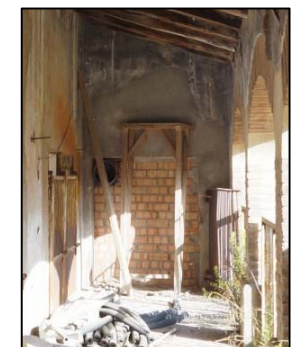
Imatge 35

La coberta de la nau formada per teules originals es substituïda parcialment per una coberta senzilla de planxes de fibrociment, subjectada per una estructura de bigues de fusta.

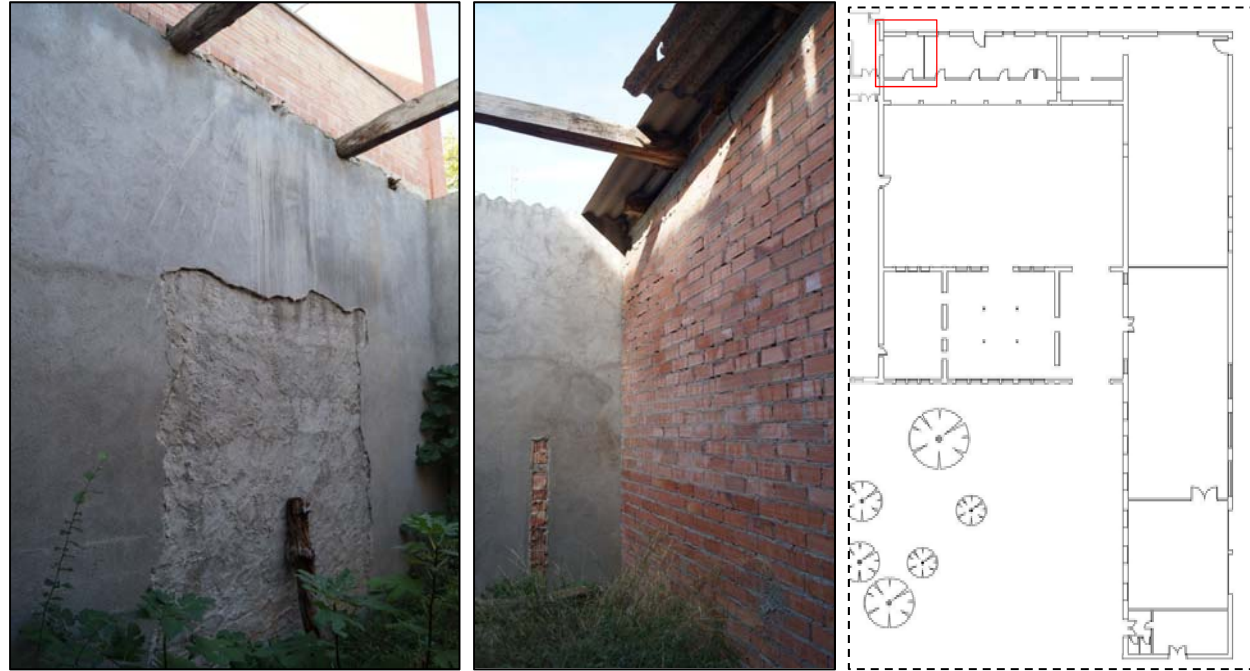
Imatge 36

Interior d'una de les sales posteriors on només es mantenen les bigues de fusta i s'ha enderrocat la coberta formada per planxes de fibrociment. La falta de paviment a contribuït al creixement de vegetació.

La façana posterior estucada amb morter de calç mostra un estat molt degradat per la falta de manteniment general en tota el recinte i la mala praxis de la brigada que desordenadament fan ús de l'espai sense cap consideració al valor de l'edifici.

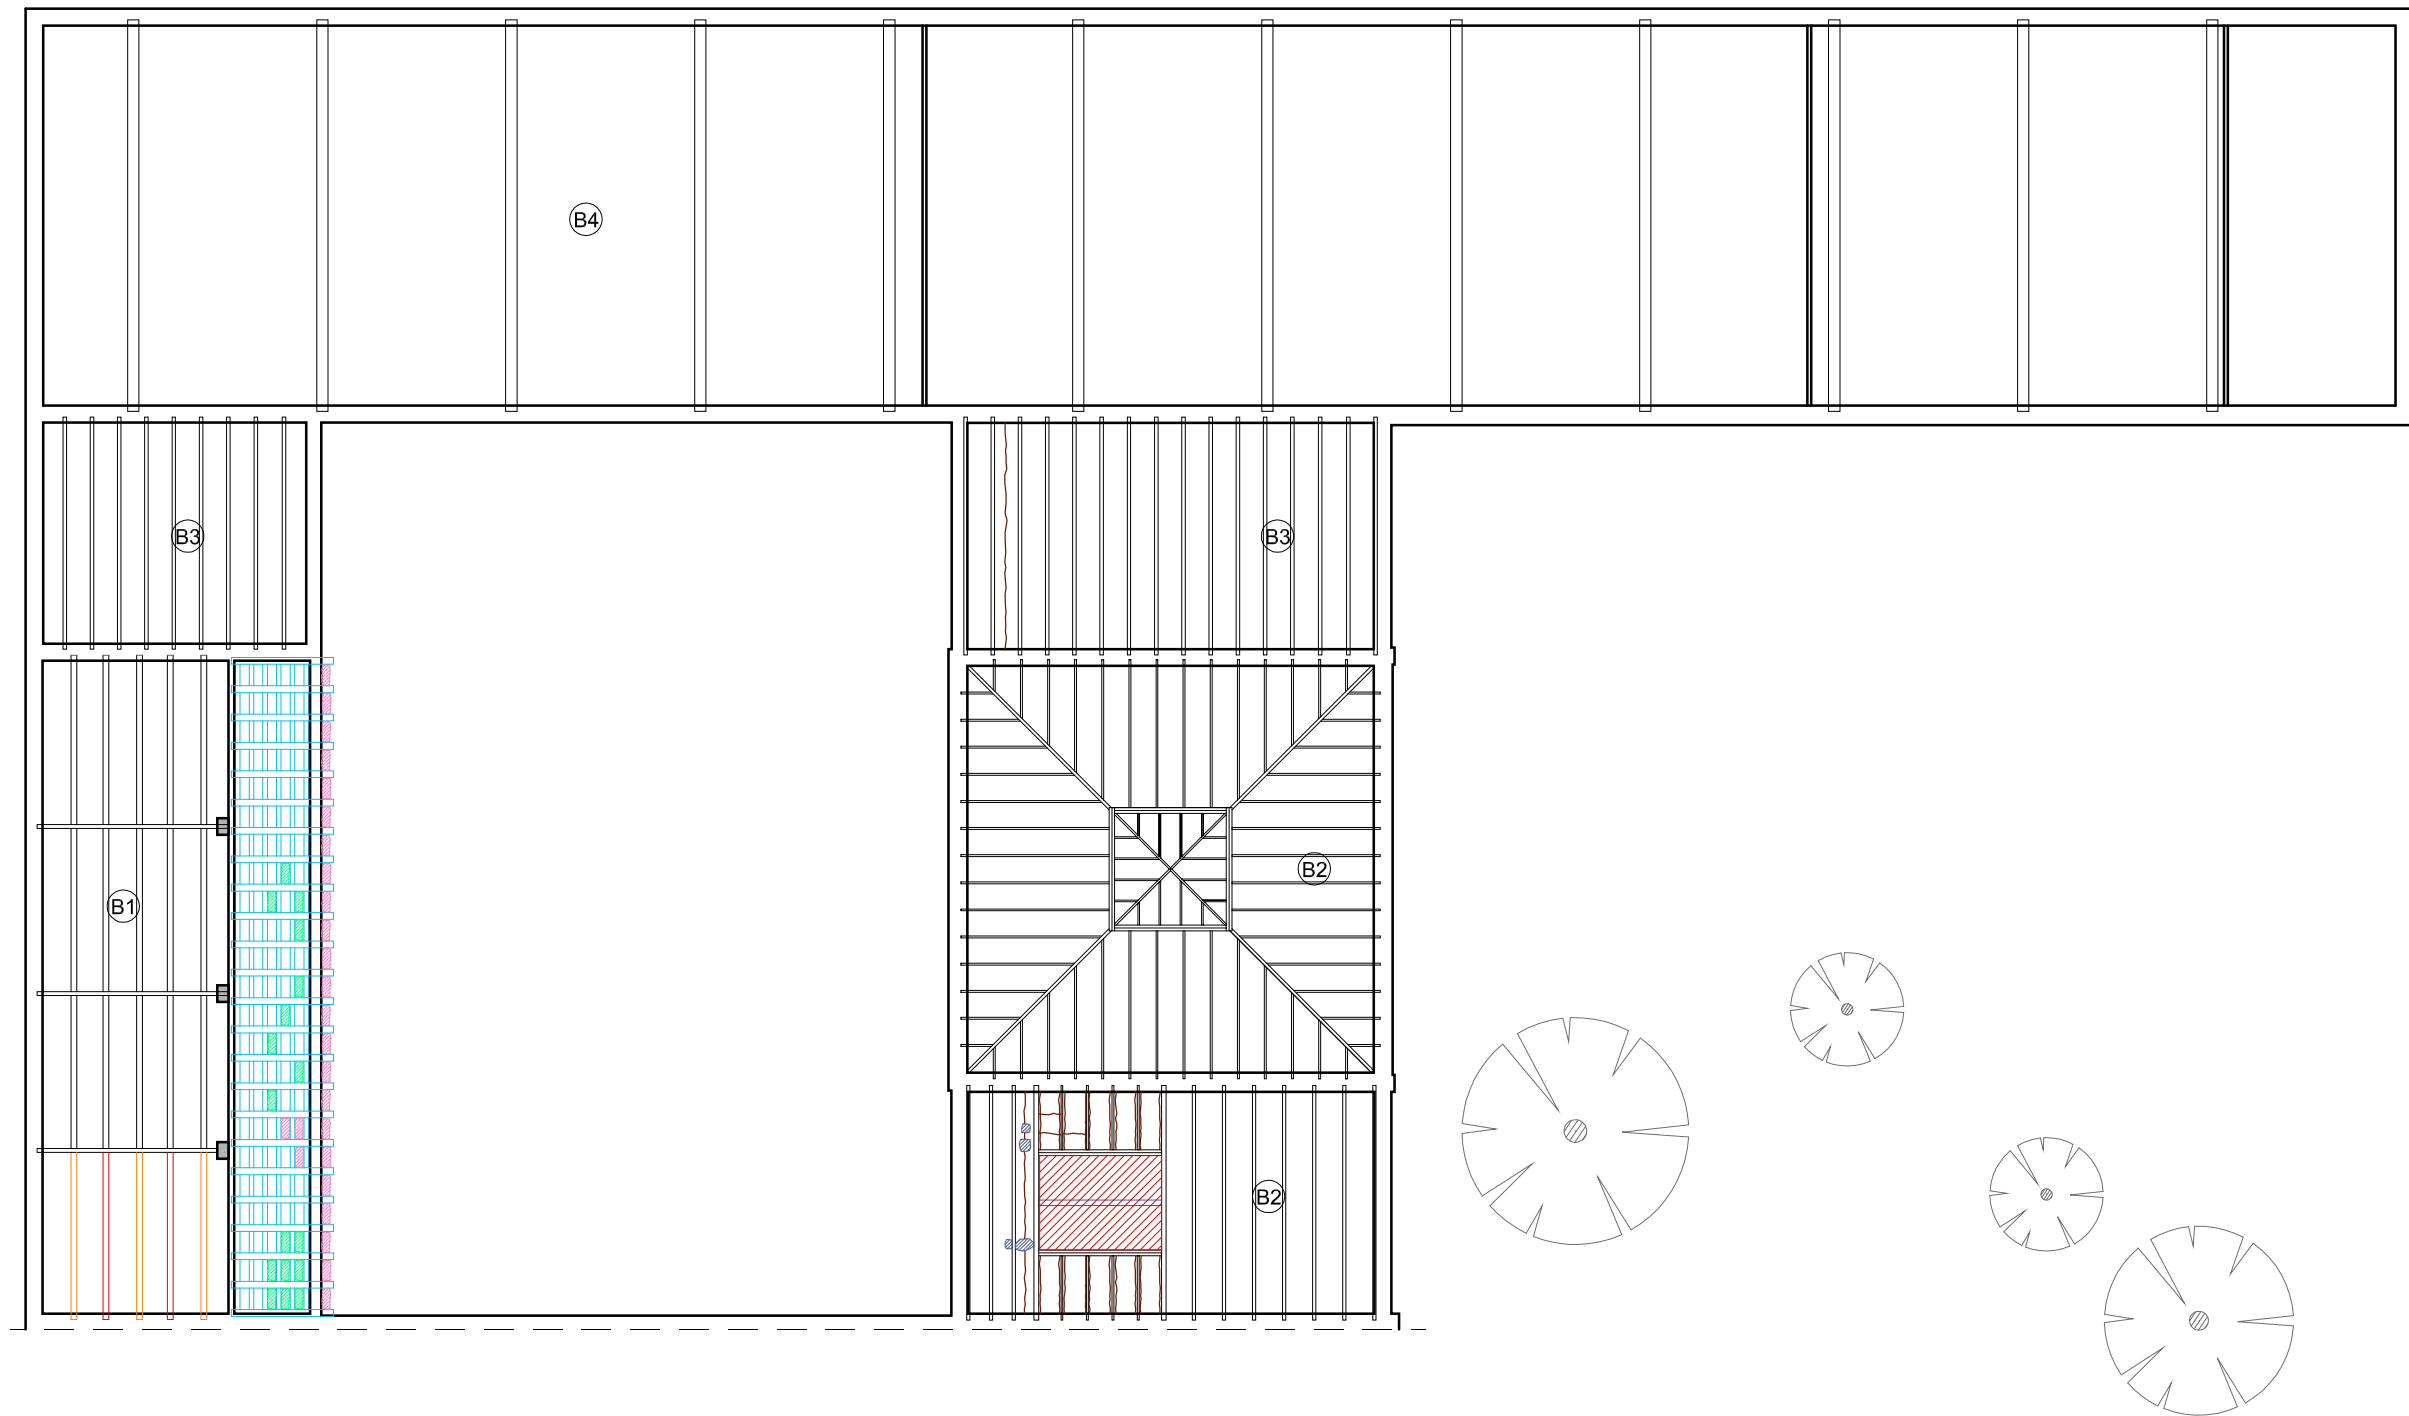
LOCALITZACIÓ: NAU POSTERIOR
Nº PLANOL: 19 -LESIONS PLANTA ESTRUCTURA, 21-LESIONS SECCIÓ LONGUITUDINAL

Creixement de vegetació i microorganismes en diferents parts de la coberta de teula ceràmica, desplaçament de peces i deformació del llistons de fusta a causa de les humitats.
 	Desplaçament i trencament dels elements de la coberta i de l'entrebigat causada pels agents atmosfèrics, l'envelliment dels materials i el poc manteniment que ha tingut les instal·lacions. Les filtracions d'aigua han causen la deformació del llistons de fusta que sostenen l'entrebigat.
 	L'aigua procedent de l'exterior penetra als murs interiors de la galeria creant unes taques blanquinoses de forma descendent des de la coberta fins al paviment.

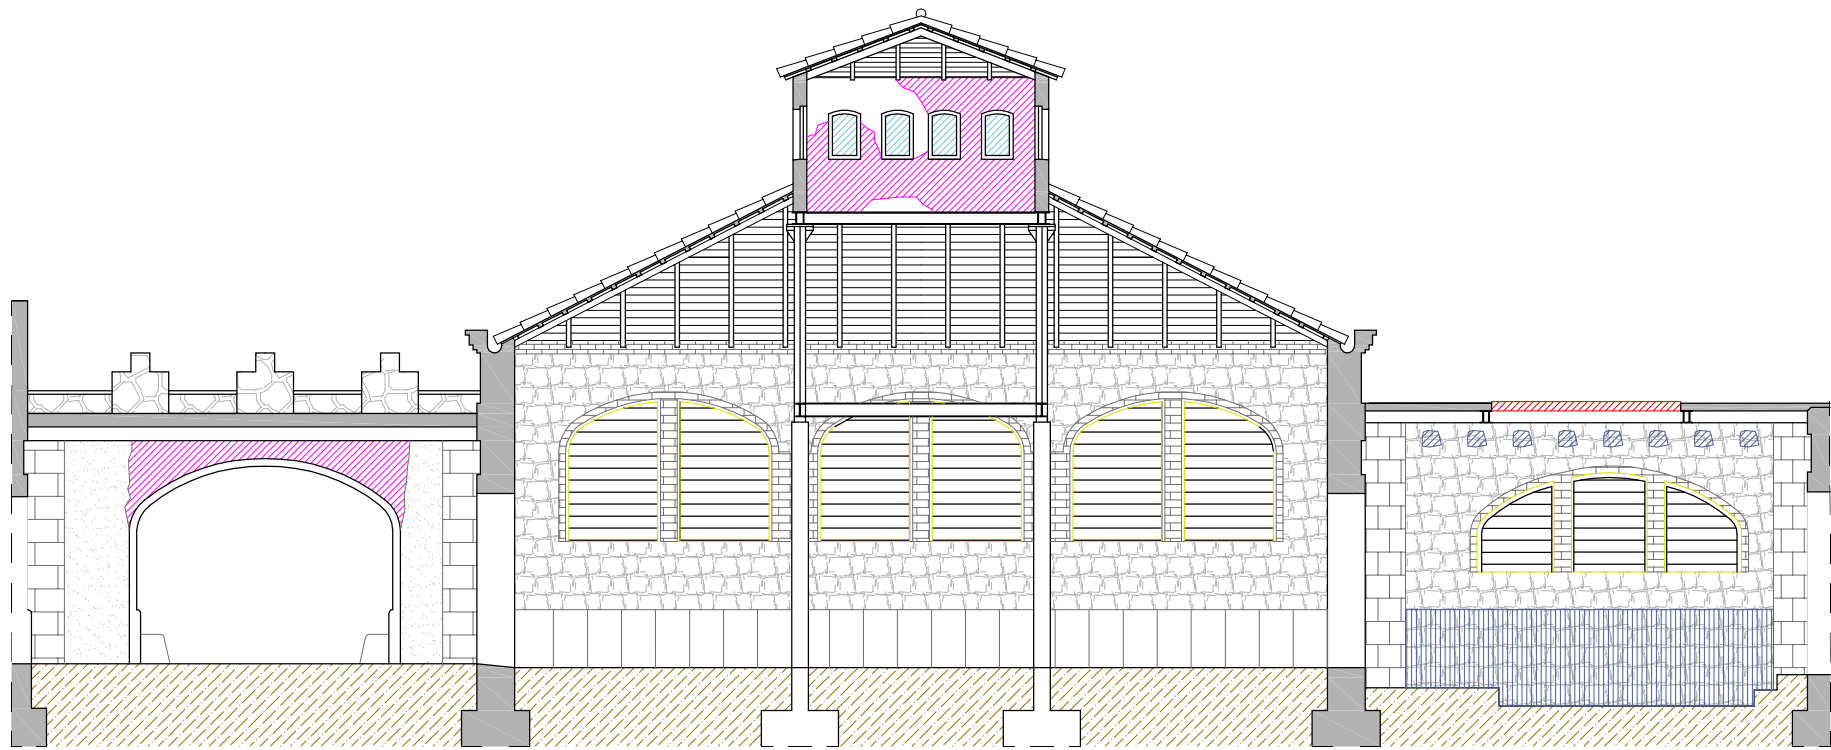
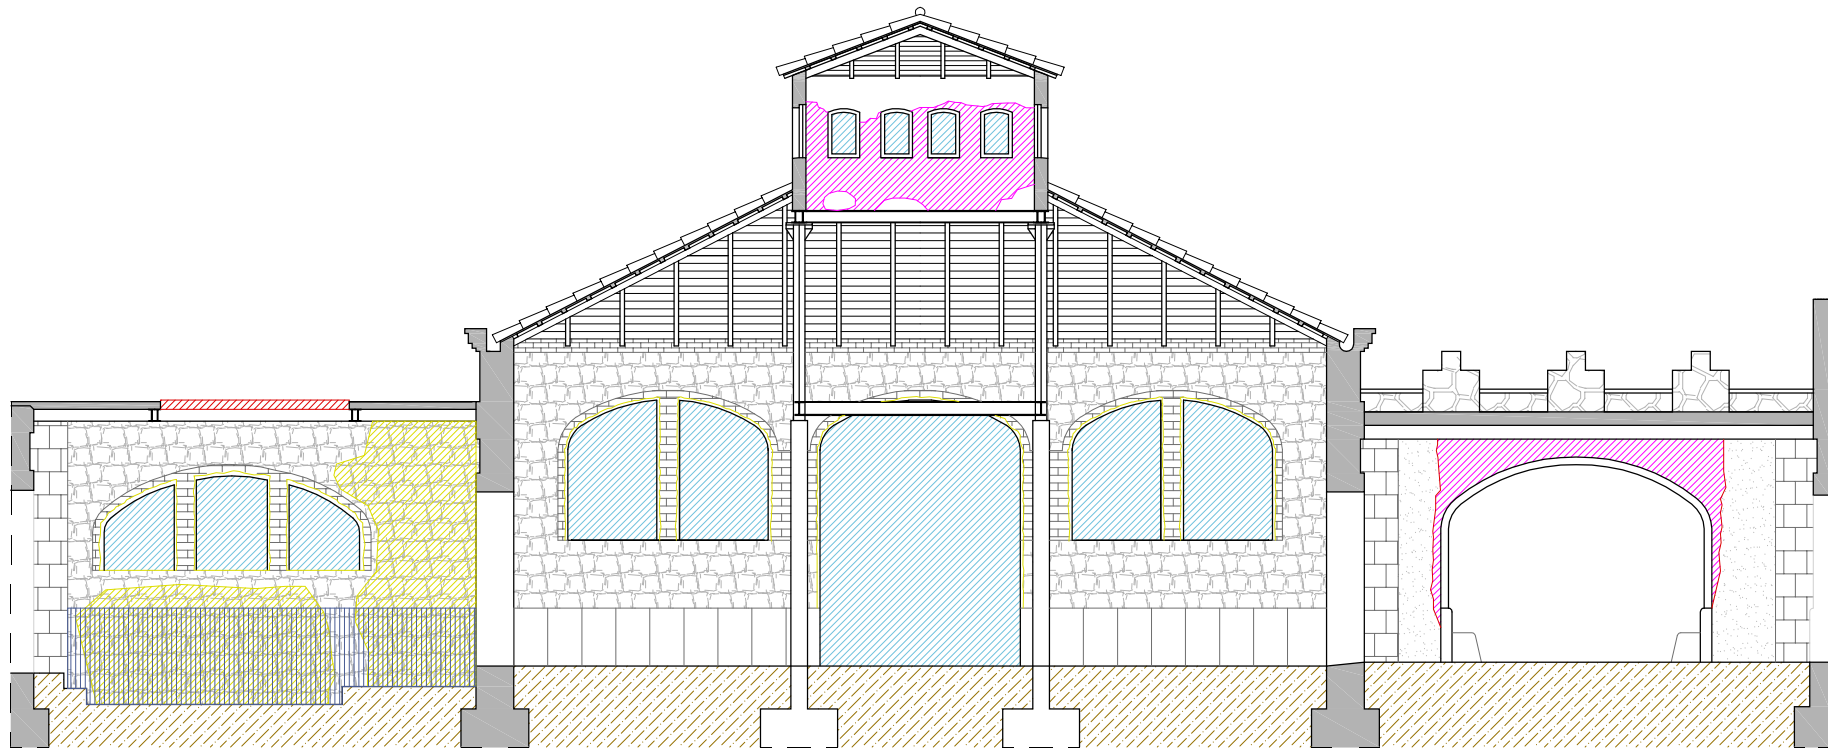
SECCIONS LONGITUDINALS NAU ANNEXA

<p>Erosió visible en la pedra original produïda per la falta de manteniment i la sostracció de l'enrajolat existent.</p> <p>LOCALITZACIÓ: NAU ANNEXA Nº PLANOL: 20 - LESIONS SECCIONS LONG.</p>
 	<p>Perforacions a la pedra original suposadament produïdes per la col·locació d'asnelles a la rehabilitació del 2007.</p> <p>LOCALITZACIÓ: NAU ANNEXA Nº PLANOL: 20 – LESIONS SECCIÓ J-J'</p>
 	<p>Desgast i erosió dels maons que envolten els tancaments provocat per les modificacions que han patit, la primera modificació quan van ser estretes les finestres de fusta i es van tapiar les obertures i posteriorment quan van enderrocar els element que tapiaven les obertures.</p>
 	<p>Falta de paviment i de sòcol existent en tot el conjunt a causa de les modificacions que ha patit el conjunt d'edificis i la falta de manteniment.</p> <p>LOCALITZACIÓ: NAU ANNEXA</p>

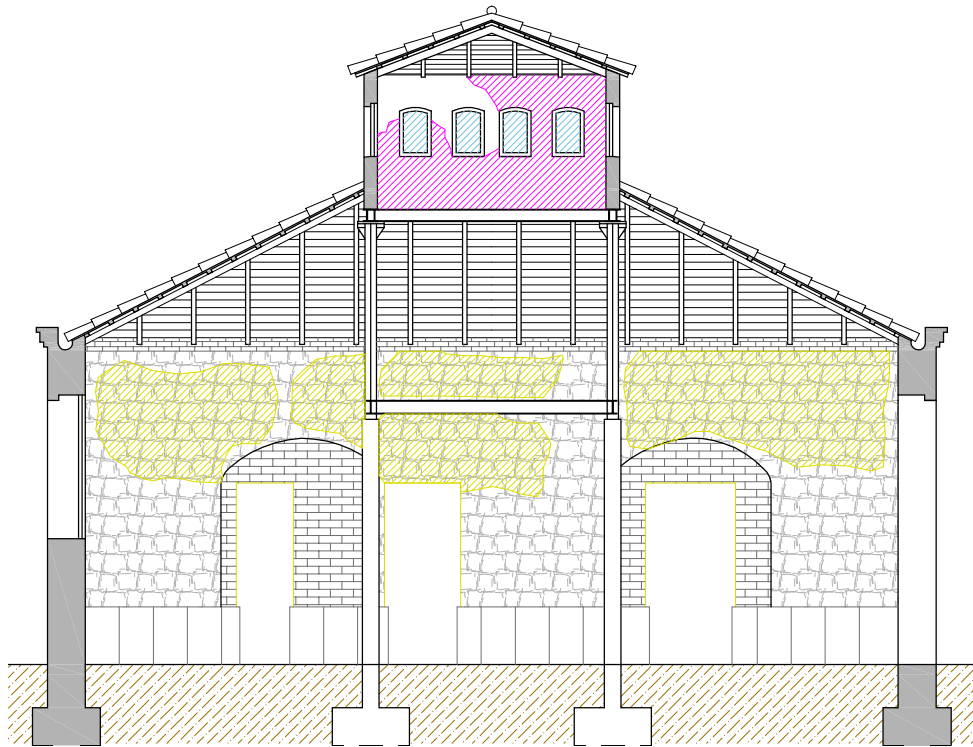
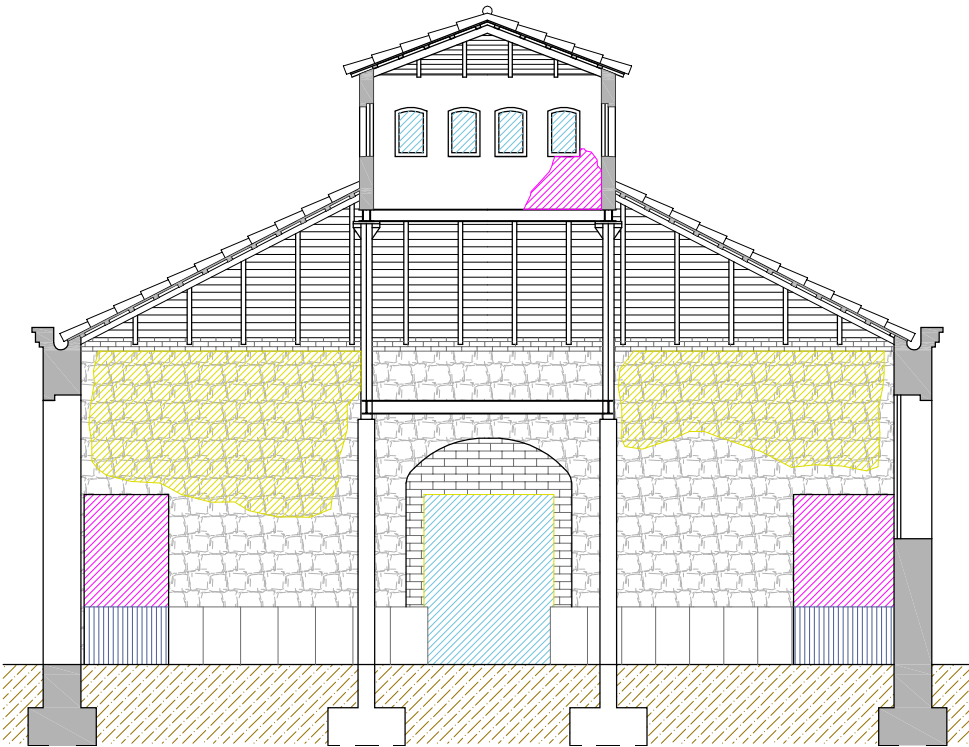
SECCIONS TRANSVERSALS NAU ANNEXA
SECCIÓ F-F'

<p>Desprendiments del morter de calç al en el cos de ventilació per la mala adherència del suport i la falta de manteniment en la instal·lació.</p> <p>LOCALITZACIÓ: SECCIÓ NAU ANNEXA Nº PLANOL: 21 - LESIONS SECCIONS TRNASVERSALS NAU ANNEXA</p>
 	<p>Es desconeix l'acabat original en les zones dels passos de carro, podem intuir que l'aplicació d'una capa de morter sobre una superfície de pedra que presentava problemes de adherència ha tornat a generar el mateix problema degut a la falta d'una bona intervenció .</p> <p>LOCALITZACIÓ: PAS DE CARROS</p>
 	<p>Falta de sòcol de pedra en sales interior degut a les modificacions que ha anat patint l'edifici, l'aplicació de ceràmica a totes les parets interior i el posterior enderroc d'aquest ha generat el mal estat actual dels revestiments, junt amb la falta de manteniment i d'us específic de les instal·lacions.</p> <p>LOCALITZACIÓ: SECCIÓ NAU ANNEXA</p>

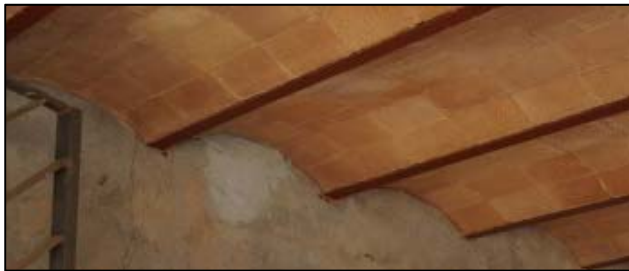
Imatge 40

Tots els perfils horitzontals presenten un bon estat de conservació, els perfils d'ala estreta no presenten corrosió (veure imatge 40) i la resta de perfils IPN 80 estan en perfecte estat (veure imatge 41).

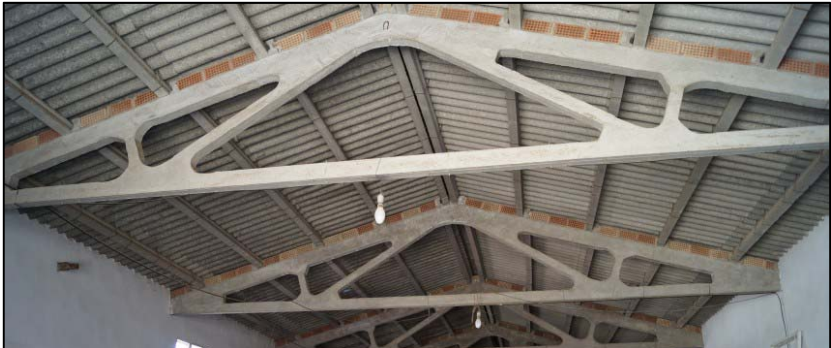
Imatge 43

Les encavallades prefabricades de formigó col·locades a mitjans dels anys 60 no guarden relació amb l'arquitectura modernista i els elements estructurals utilitzats a la resta de naus (imatge 43), un sistema inadequat tenint en compte el valor històric de l'edifici. A partir dels plànols originals hem pogut corroborar l'existència d'encavallades de fusta que cobrien la llum de la nau lateral.

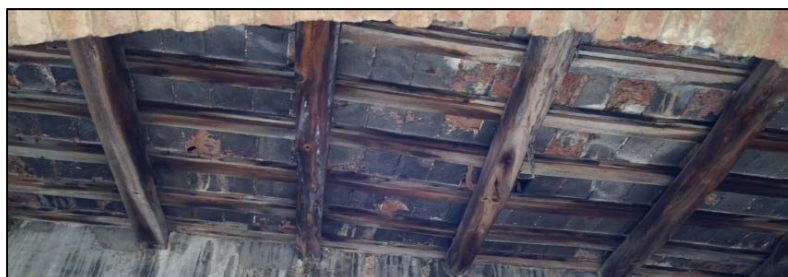
Imatge 44

Com mostren les fitxes patològiques anteriorment mostrades (veure imatge 44), el forjat amb biguetes de fusta de la galeria presenta un estat precari degut a les humitats per filtració provinents de la coberta; els fongs de podriment, l'augment de volum del cap de les bigues degut a l'absorció d'aigua i el mal estat de l'entrebigat posen en dubte les resistències mecàniques del sistema.

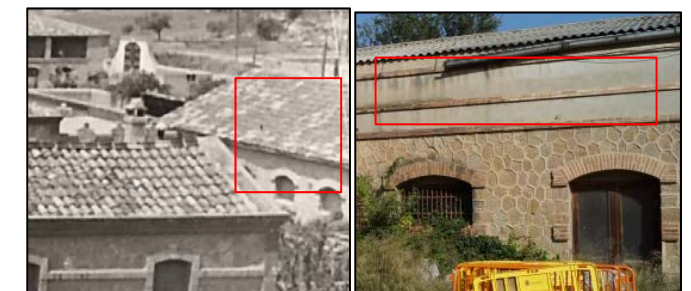
Imatge 45

En les dues imatges 45-46 podem observar la modificació d'altura en la façana, intuïm que va ser fruit de la necessitat d'augmentar l'altura interior per tal d'emmagatzemar-hi material de la brigada de carreteres i poder accedir dintre el recinte amb vehicles de transport, així com facilitar la col·locació de les bigues de formigó prefabricat que hi ha actualment.

Tornant al concepte inicial de l'escorxador present a les imatges de l'època i ens els sistemes constructius encara presents, hi ha una clara diferència entre les modificacions efectuades a mitjans dels anys 60 i els elements originals les cobertes de fibrociment seran enderrocades i substituïdes per cobertes inclinades de teula ceràmica.

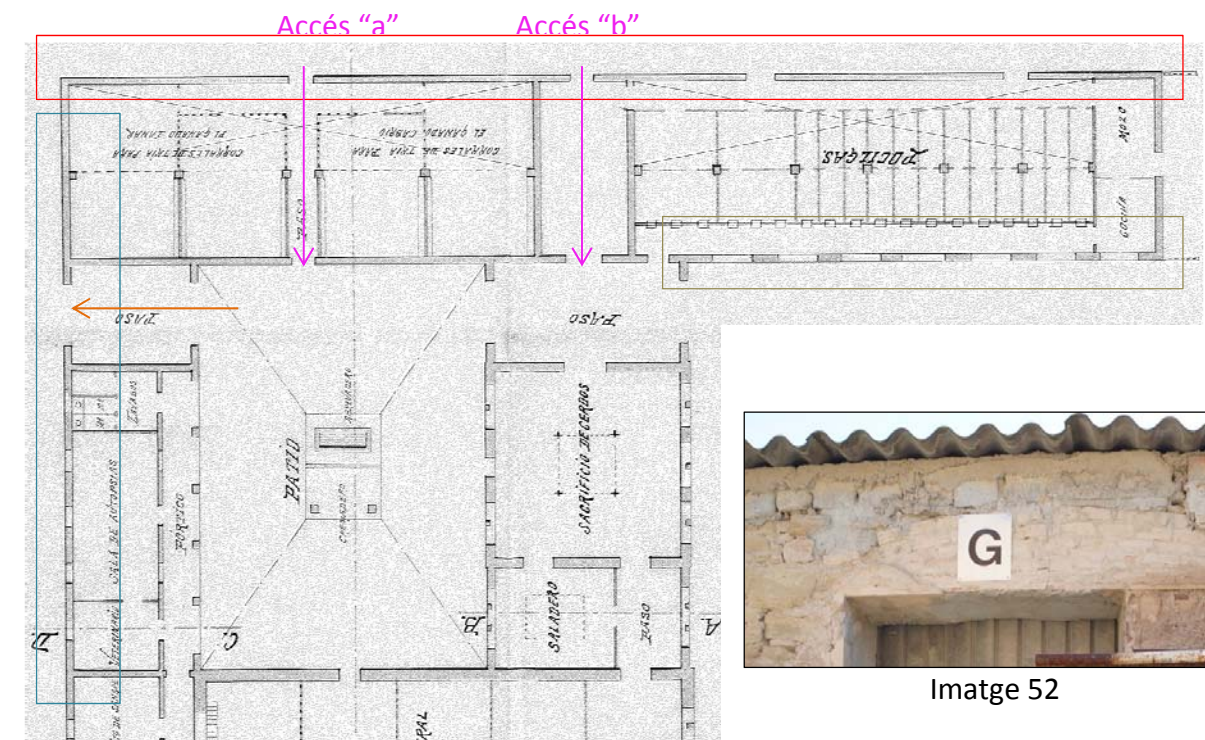
Imatge 52

La intervenció a la façana nord-oest de la nau posterior i la façana nord-est a la nau lateral esdevenen el punt més complex d'aquest projecte. Després d'esgotar tots els recursos informatius possibles seguim sense conèixer quins eren els acabats i la composició d'aquest dos murs. A la planta original de 1903 observem les obertures en la nau posterior encara presents en les llindes corbades que avui resten (veure imatge 52), a la façana nord-est observem que no si van efectuar obertures. La proposta és dotar aquestes dues façanes de finestres seguint el ritme buit ple igual que a la façana sud, per tal d'adaptar les dues naus a les normatives i condicions de ventilació per un nou us. Per discernir entre les façanes originals i les intervingudes els acabats es realitzaran amb morter de calç i les obertures de façana s'efectuaran amb una geometria rectangular sense recorre al mimetisme dels elements decoratius i les curvatures de les llindes.
